# Savunpoistoraportti

Raportin laatija Harry Rönkä, RRT Biopower  
harry.ronka@gmail.com  
+358405513202

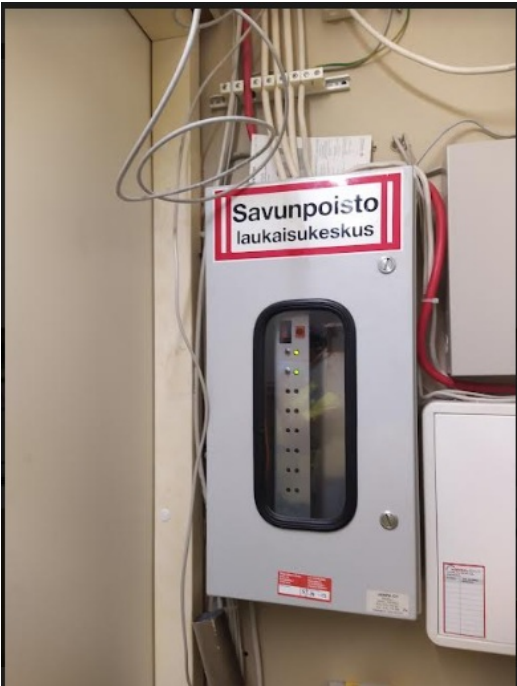
Keskuksen nimi/numero Keskus "Jamppa"/ Ryhmä 1

Akut 2kpl 2,3 AH, vaihdettu 2019, Akut Vaihdettu 20.6.2023

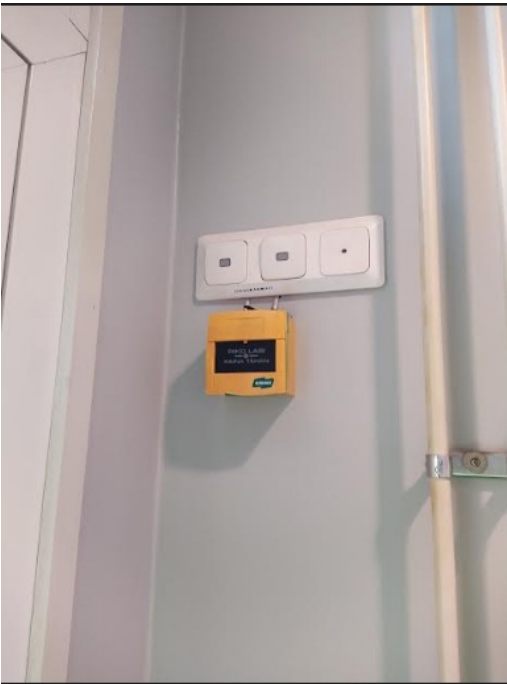
Painike pääsisäänkäynnin eteisessä

Palopainike 1 ryhmä 6kpl luokkuja

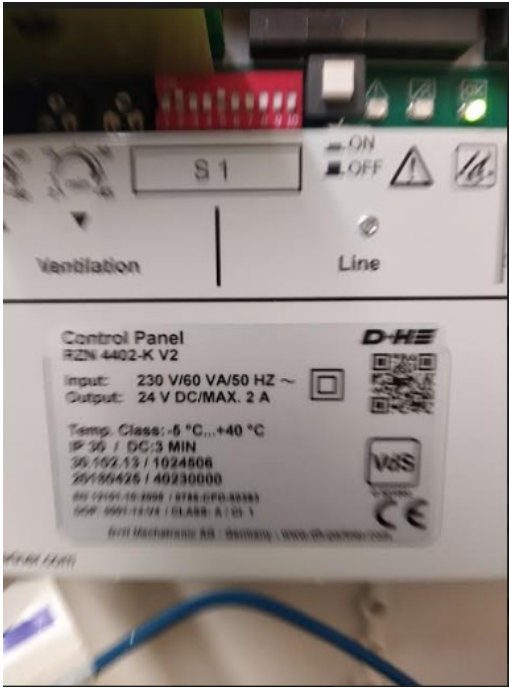
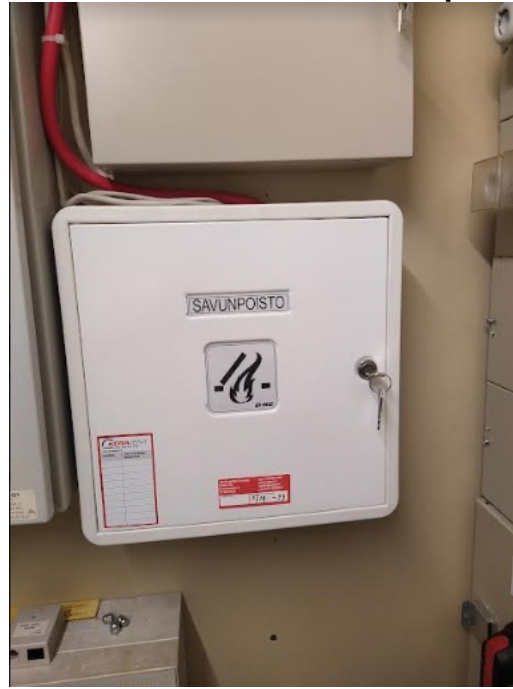
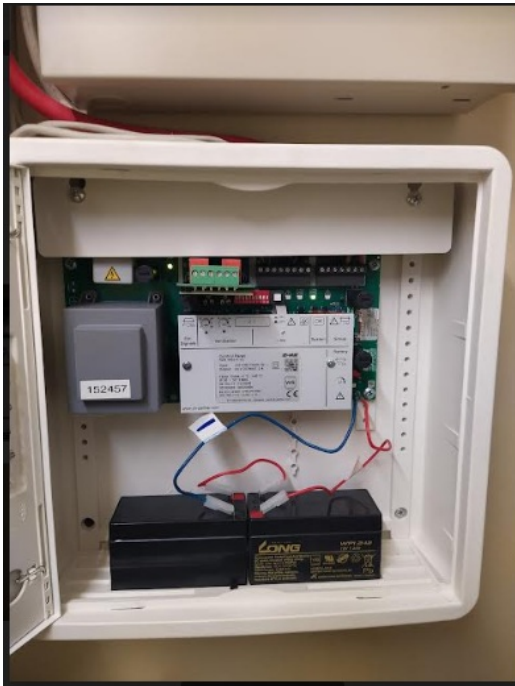
Keskus D+H RZN 4402-K V2/ ryhmä 2

Akut 12v 3,2AH 2kpl vaihdettu 20.6.2023

2 kpl Palo/ tuuletusluukkuja

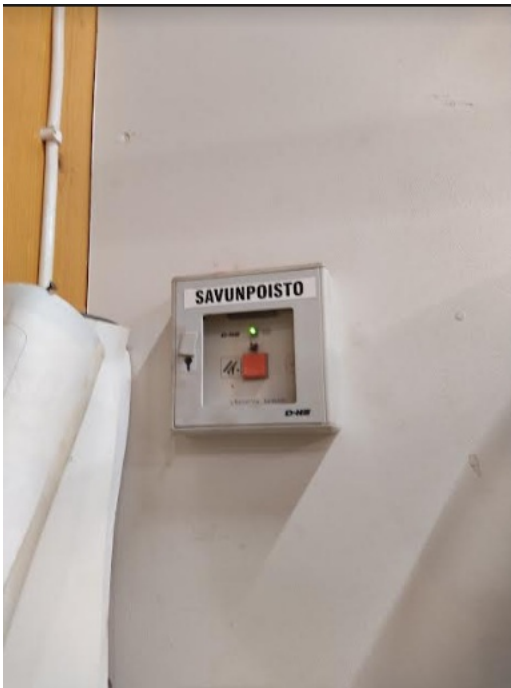
Palopainike koneistamo, aukaisee luukut kokonaan vain palokunnan käyttöön

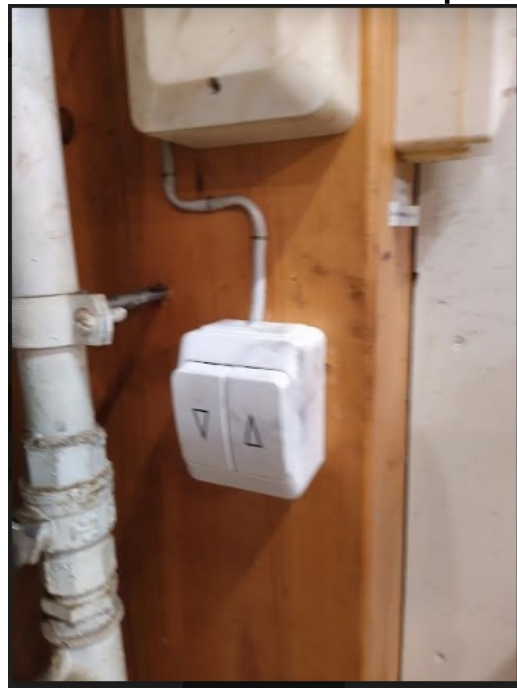
Tuuletuskäyttöön tarkoitettu painike, avataan n.45 asteen kulmaan ei automatiikkaa sateen varalle.
